سازمان هواپیمائی کشوری
دفتر بررسی سوانح و حوادث

گزارش نهایی بررسی حادثه مورخه ۱۴۰۱/۰۵/۰۱
ترکیدگی لاستیک هواپیمای مسافربری B737
به علامت ثبت EP-FSK شرکت هواپیمایی سپهران
در فرودگاه مهرآباد تهران

۱۴۰۱/۰۵/۱۹

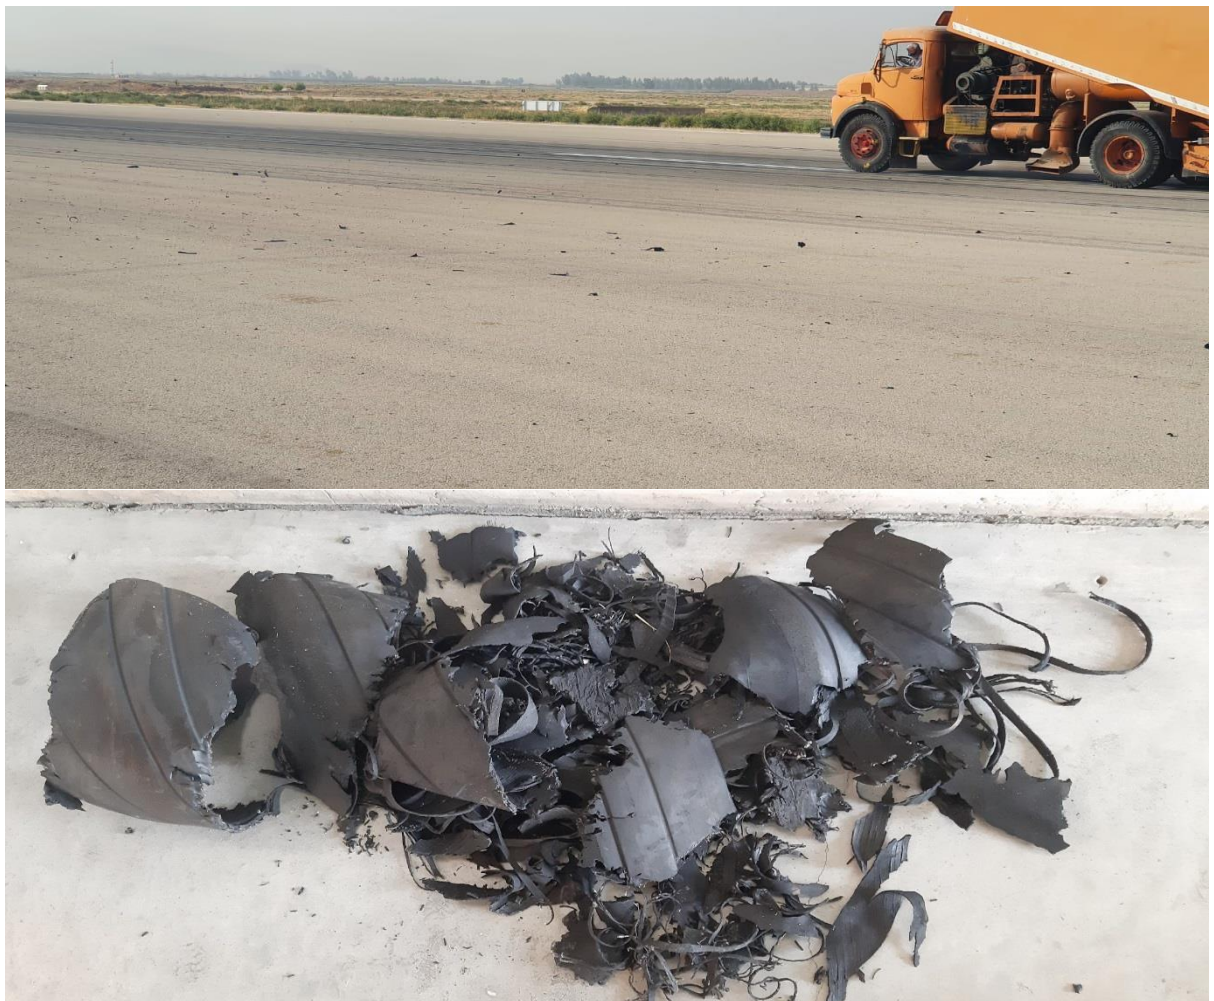
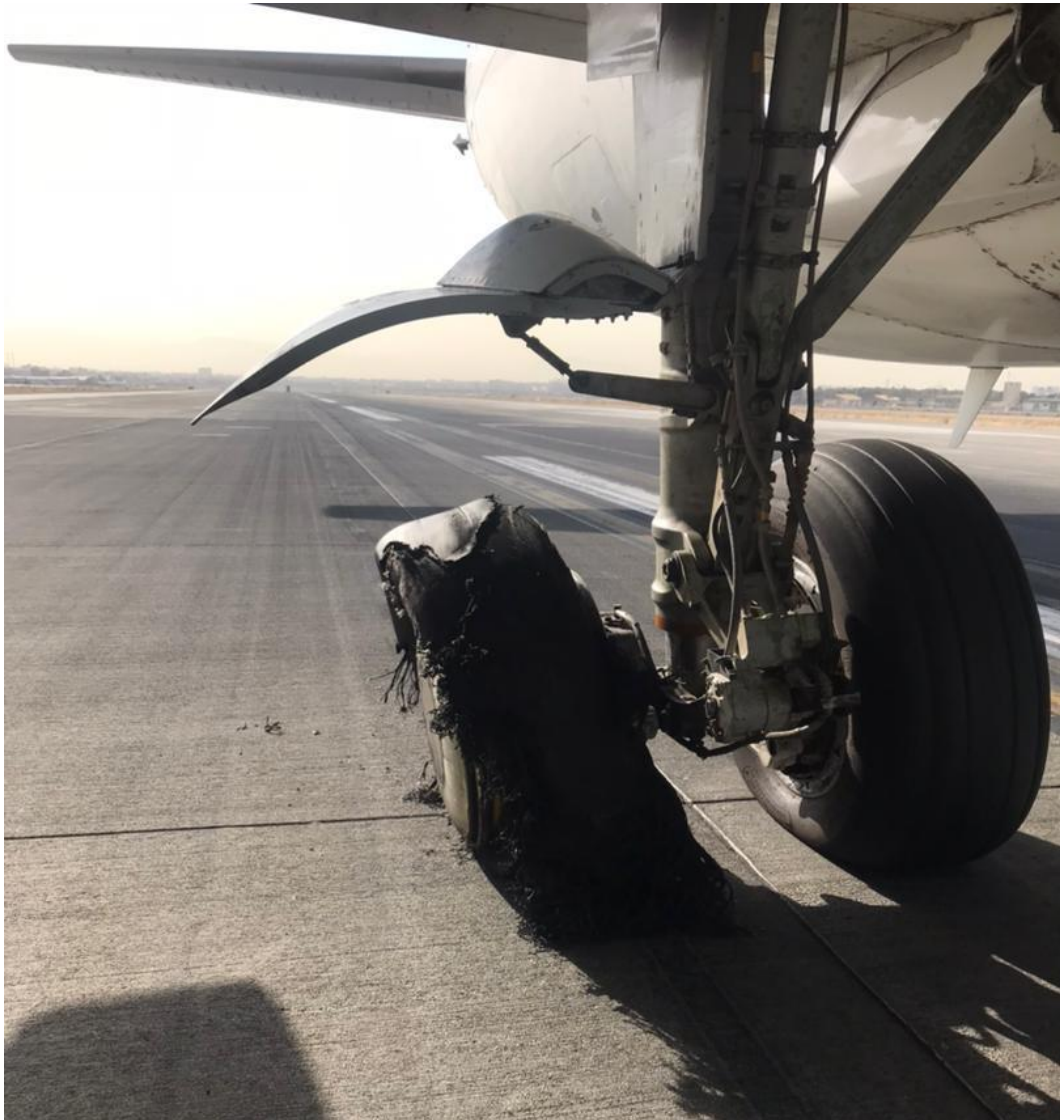
در ساعت ۰۷:۲۸ بوقت محلی برابر 0258UTC روز شنبه ۱۴۰۱/۵/۱ هواپیمای بوئینگ مدل ۷۳۷-۵۰۰ به علامت ثبت EP-FSK متعلق به شرکت هواپیمایی سپهران با شماره پرواز ۴۳۰۲ در مسیر شیراز- تهران از باند 29 راست فرودگاه شهید دستغیب شیراز به مقصد فرودگاه مهرآباد تهران پرواز کرد. در ادامه پرواز EHSAN(PC6) در ساعت 0315UTC در هنگام ورود به باند ۲۹ راست فرودگاه شیراز از طریق TWY A2 اعلام نمود که مقداری تکه های لاستیک از بعد از موقعیت تقاطع A2 و باند روی سطح باند مشاهده نموده است. مراتب از طریق مرکز کنترل فضای کشور به پرواز شرکت سپهران اطلاع رسانی شده است. در نهایت پرواز فوق الذکر در فرودگاه مهرآباد به زمین نشسته و به دلیل آسیب وارد شده به Main landing gear #4 باعث بسته شدن باند ۲۹ راست فرودگاه مهرآباد می شود.

با توجه به بررسی های صورت گرفته ایراد خاصی در حوزه فنی و عملیاتی در خصوص لاستیک ترکیده شده مشاهده نشده است و با توجه به مقایسه عمر این لاستیک با میانگین عمر لاستیکهای مورد استفاده در فصول گرم با همین برند، خرابی لاستیک قابل توجه بوده و نقص ایجاد شده متناسب به عامل خاصی نبوده و لاستیک مستعمل شده است.

- به شرکت های هواپیمایی توصیه شود ضمن محاسبه میانگین عمر لاستیک های مورد استفاده (به تفکیک بر اساس برند لاستیک، نو یا تعمیری (Recap) بودن لاستیک، فصل گرم و سرد سال) اقدام کنند و در بازه زمانی انتهایی میانگین عمر، پایش بیشتری بر وضعیت لاستیک داشته باشند.
- با توجه به لزوم در اختیار بودن داده های پروازی، فرآیند نصب QAR بر روی هواپیمای EP-FSK و سایر هواپیماها برای استفاده در برنامه FDM پیگیری شود.
